CASO REAL: detección falla de rodamiento en ventilador crítico de planta

ANALISIS DE VIBRACIONES EN RODAMIENTO

En el presente informe se analizan las posibles causas de la falla observada en el rodamiento lado acople de un ventilador crítico con del proceso de una planta petroquímica.

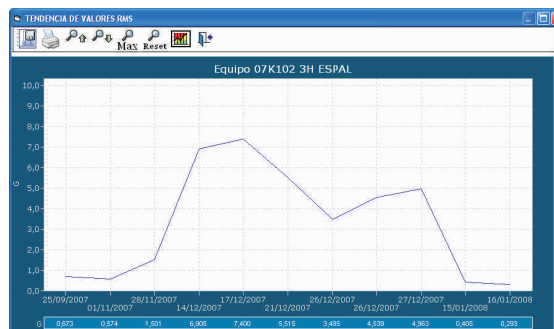
En la Fig. 1 se muestra la evolución del valor global de aceleración en el punto.

c) En el espectro de la Fig. 3 , entre 5 y 10 KHz, podemos apreciar un correcto funcionamiento de la película lubricante, que sumado a la tendencia de los valores globales, descenso y estabilización después del pico Fig. 1, hacen suponer que si bien la falla esta evidenciada, no representa alto riesgo de rotura, al muy corto plazo.

- a) La avería estaba muy localizada en un área reducida, y la otra hilera de rodillos funcionaba correctamente, por lo que el rotor era soportado por esta.
- b) La avería produjo un incremento pronunciado de las vibraciones, luego se aprecia una disminución y estabilización (Fig. 1), como consecuencia del asentamiento del valle de la pista.

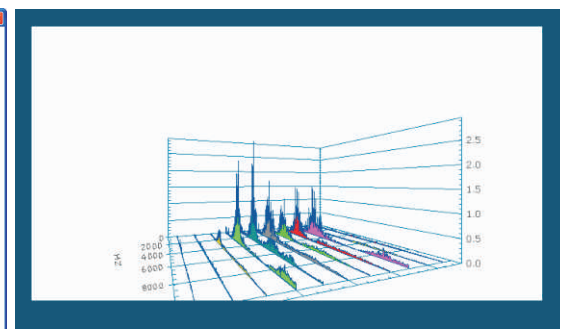
En la Fig. 2 se observa la evolución de los espectros, que responde a la variación de valores RMS de la Fig. 1.

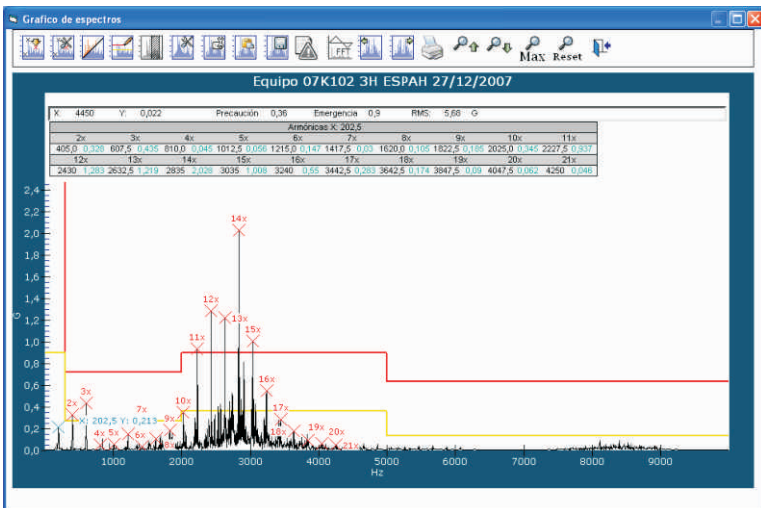
Fig.3

En la Fig. 3 podemos ver el espectro de 4000 líneas y en la Fig. 4, un espectro de la función envolvente de 4000 líneas con las fallas típicas de rodamiento marcadas sobre el mismo.

a) Las alarmas en el estado de emergencia del espectro (línea roja) superadas corresponden a la zona de falla incipiente (2 a 5 KHz.) Fig. 3

b) Todas las componentes del espectro de la Fig. 3, son armónicas de la frecuencia 202,5. Si vemos el espectro envolvente de la Fig. 4, comprobamos que esta falla corresponde a falla en la pista externa para este rodamiento (22213C3) y a las RPM del eje (1492)

Con estos datos se concluye que el problema esta generado en la pista externa del rodamiento, con lo que se recomienda su cambio.

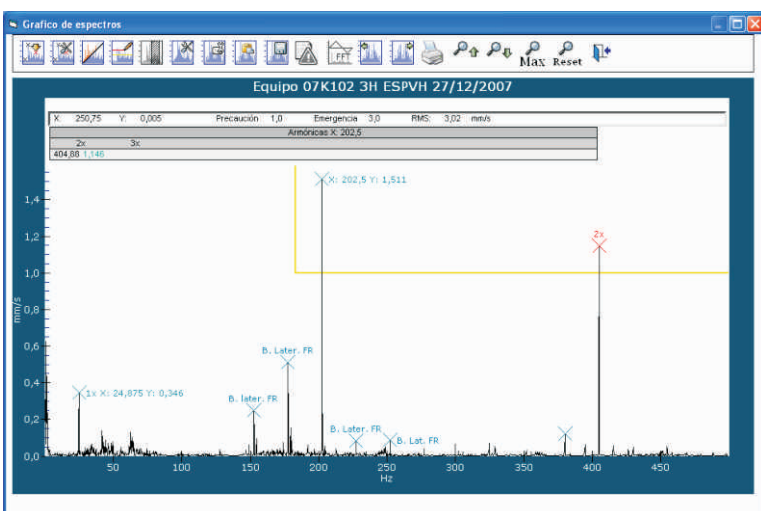
Fig.5

d) Como dato adicional para corroborar este diagnóstico, podemos ver en el espectro de velocidad de la Fig. 5 donde también aparece la componente de falla de la pista externa con bandas laterales cuya separación es la frecuencia de giro, lo que además confirma un golpe cíclico cada revolución del eje.

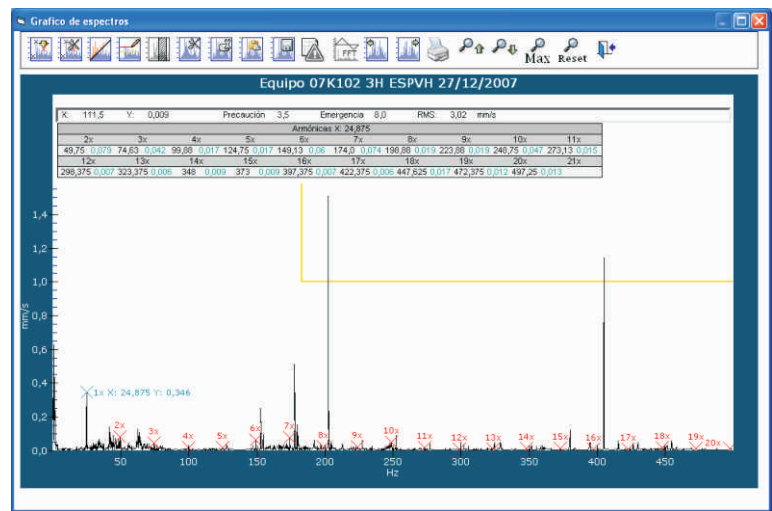
Fig.6

2) Analizando la Fig. 6, se descarta que el rodamiento estuviera golpeando, ya que no aparecen armónicas superiores a las RPM. Las marcas en la parte externa del rodamiento pueden deberse a una deformación de la caja que aloja el rodamiento.

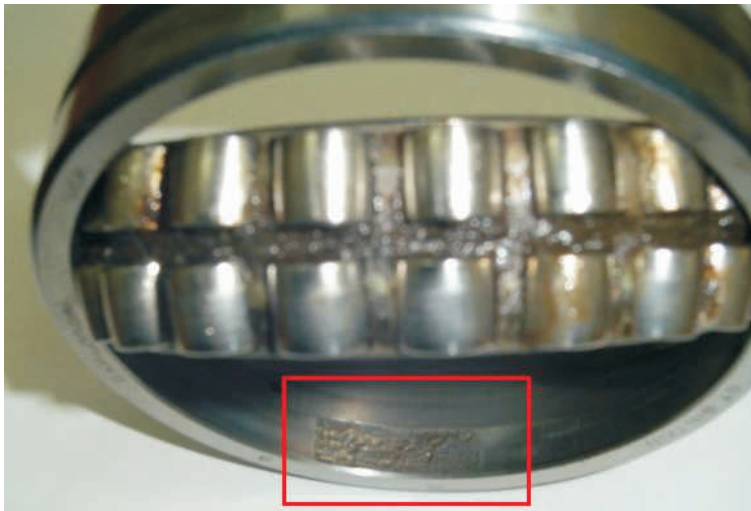
FOTO 1

- a) Desprendimiento parcial importante de metal sobre una de las pistas de los rodillos, sobre una extensión de 30 mm del diámetro interior de la pista externa. (foto 1)
- b) Marca en la superficie externa (distinto brillo), no coincidente con la avería de la zona de la rodadura de la pista externa. En una primera impresión, parecería una zona de golpes con la caja (foto 2)

De todo lo expuesto, se puede asegurar que no existían motivos mecánicos y de esfuerzos que justifiquen la pérdida de material en la pista, por lo que se recomienda hacer un estudio metalográfico del material del rodamiento para evaluar si el desprendimiento es debido a fallas en el material del mismo.

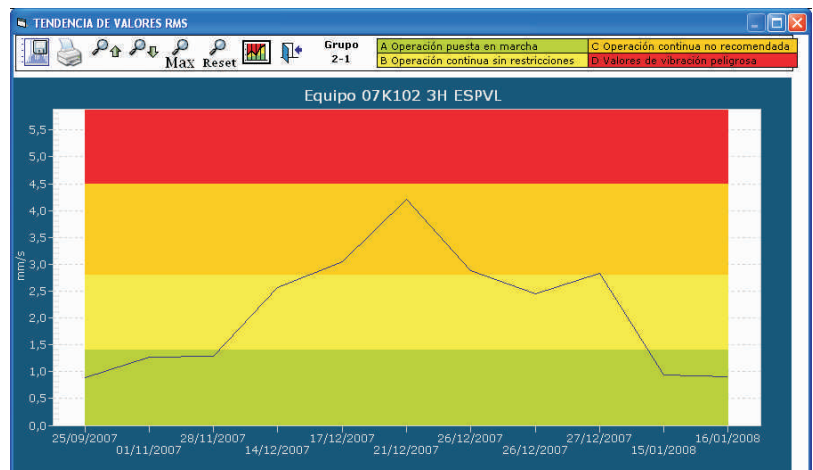
Los valores RMS de velocidad de vibraciones medidos antes de la avería y después de la reparación, corresponden a valores ideales de funcionamiento (rango mínimo) según la norma ISO 10816-3. Fig. 7
